特定非営利  
活動法人 静岡県伝統建築技術協会

## 駿河湾地震被害状況について 1

### J 形 (日本瓦) 瓦屋根の被害分析

## 駿河湾地震被害状況について 2

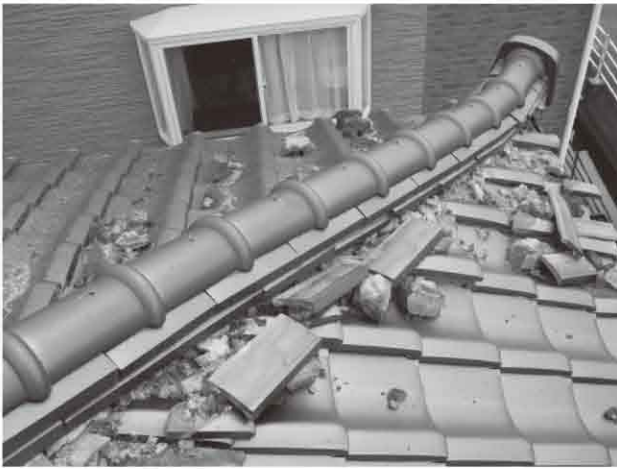
1. 熨斗瓦の銅線緊結がしてない

- (1) 熨斗瓦の銅線緊結は漆喰などのアルカリ性に耐性のあるホルマル被覆銅線を使用し、奇数の段数目は通して緊結、偶数の段数目も通して冠瓦（素丸）まで一体化して緊結する。
- (2) 瓦を保持する力に欠ける屋根土を棟内部に使用するのをやめ、棟内部の風化に耐性のある南蛮

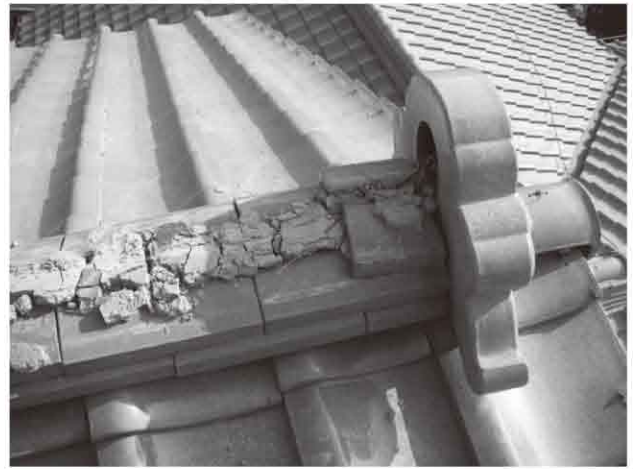
4. 瓦を保持する力に欠ける屋根土を棟内部に使用

漆喰の採用。

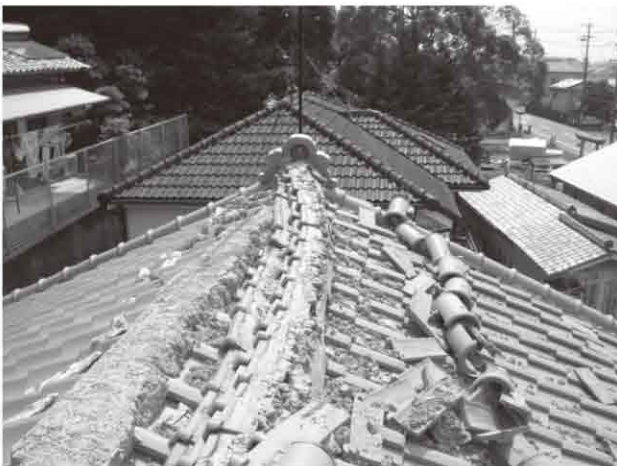
2. ひも熨斗で銅線緊結がしてない

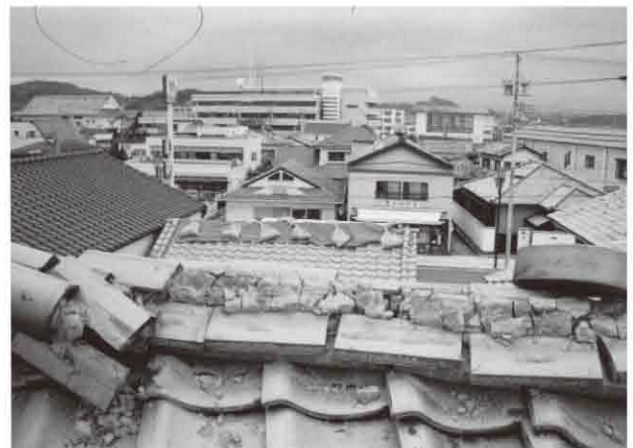
5. 下の棧瓦の固定が悪く、棧瓦の振れにより棟が壊れた

- (3) 棟下に棧瓦の固定を強めるため、瓦棒を太いものに交換し棧瓦を釘打ちして地震による棧瓦の振れを少なくする。
- (4) 棟下地（真束）の代わりに強力棟金具を使用し棟芯材に銅線を緊結する。
- (5) 風化の早いプラスチック面土・漆喰面土はやめ瓦製の面土を使用する。

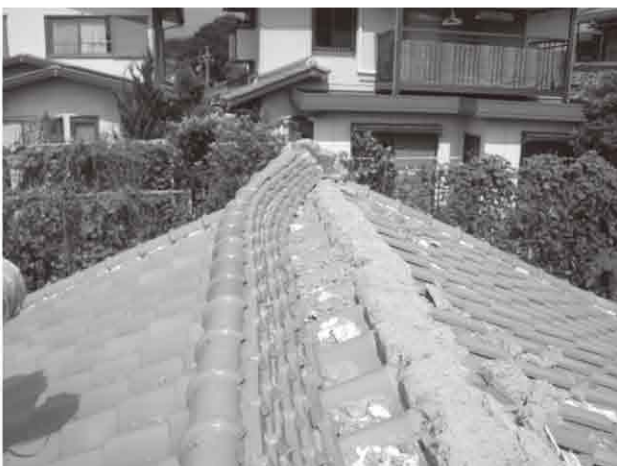
3. 内部の屋根土の風化

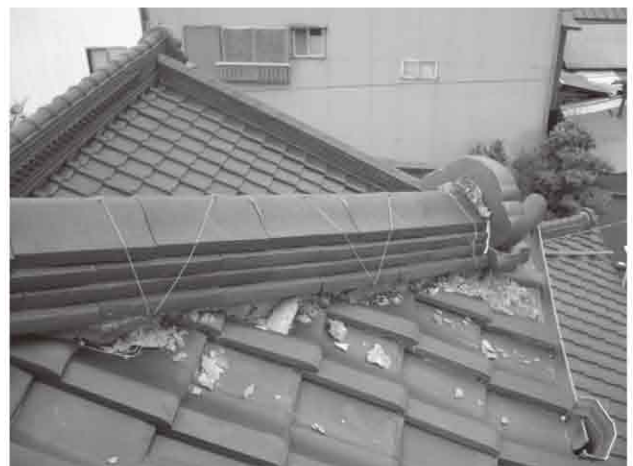
6. 棟全体を銅線の大回しでしか施工していない

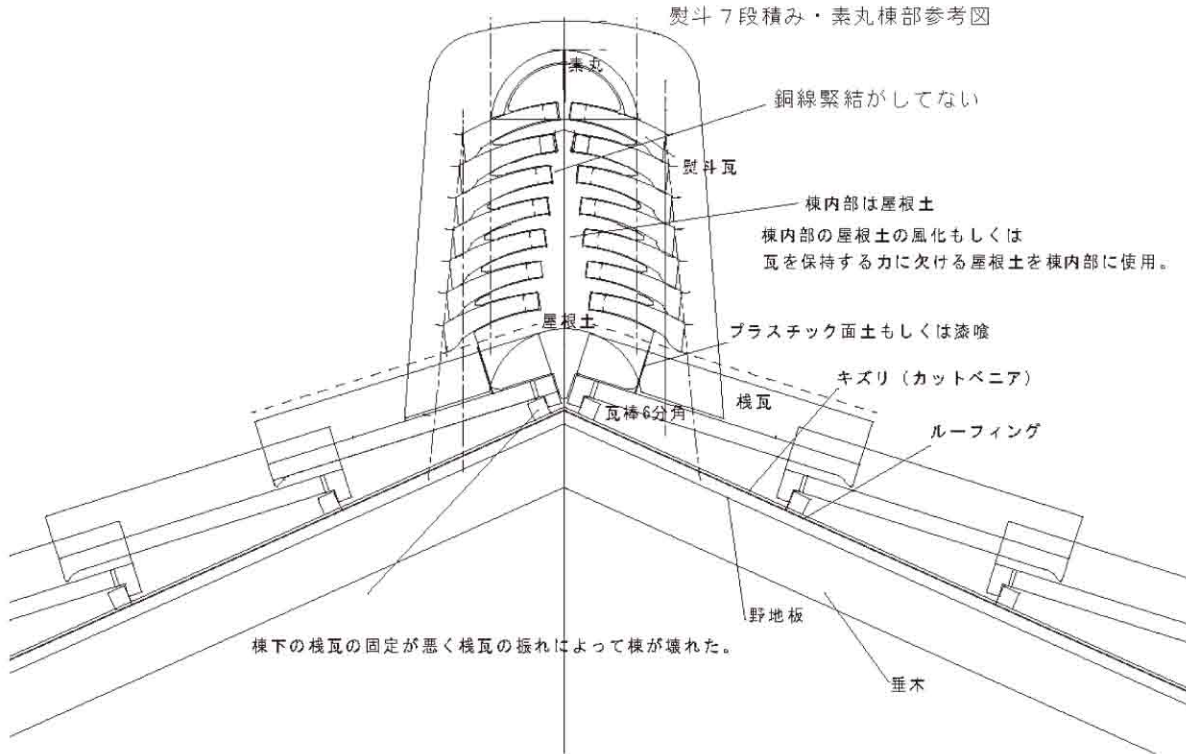
以上の原因で被害を受けた棟内部の構造をみると図1のような場合が多い。

図1 被害を受けた棟内部の構造

瓦を施工してからの経過年数の特徴は、この20年以内の施工に関しては少なく20年以前の場合が圧倒的に多く、全損壊物件のうち85%を占めている。この20年以前の施工方法は図1のような構造が多く、今回の地震被害の大多数を占めている。ゆえに今回の地震被害に対する改善点は施工原因1~10の改善が当然必要で、次の点に配慮した。

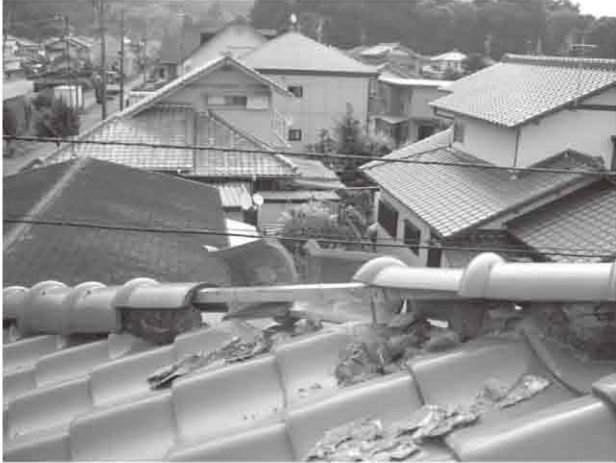
J形（日本瓦）瓦屋根の7寸丸1本伏せ仕様で壊れたものもあるが、このケースは地震以前に棟の土及び漆喰に耐蝕・風化を受けていて、地震の衝撃により破壊されたと考えられる。このような例は少なかった。

7寸丸1本伏せ仕様 損壊写真

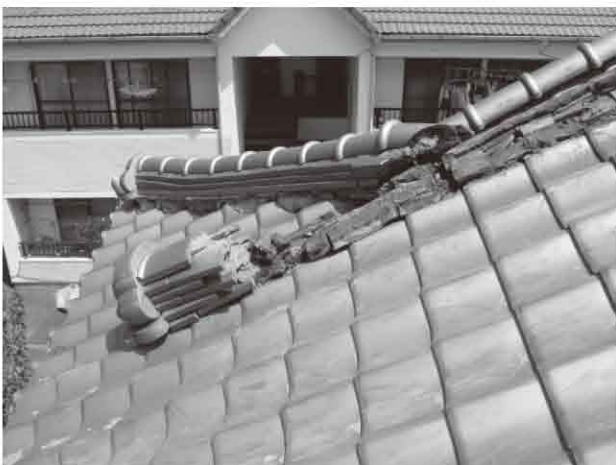
入母屋・切妻・寄棟などの屋根形による被害傾向の特徴は特になが、特に入母屋屋根は大棟・降棟・隅棟など棟の本数が多く、被害を受ける確率が高く、この中でも降棟についてはズレが多く、すべり落ちるなどの被害が見られた。

降棟がすべり落ちた被害

地震被害に対する今後の対策として、降棟内部に雪止め瓦を入れる。南蛮仕様とする。鬼瓦吊り緊結線の強化。など降棟のすべりを防ぐなど施工方法の改善を行なった。

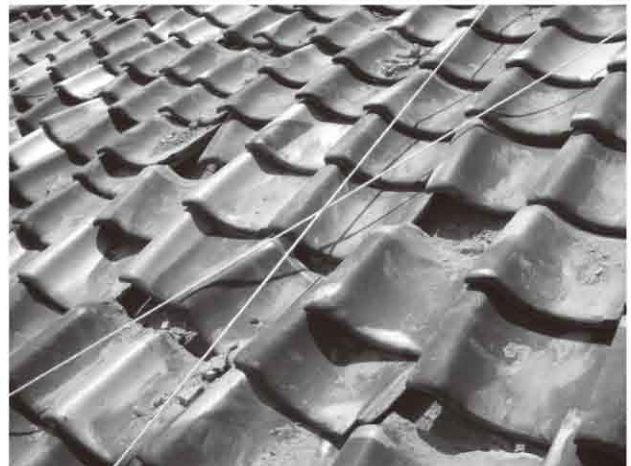
海岸地方の一部では、瓦が塩害を受けていたが気づかなくて地震の揺れによって著しく動いた物件もあった。

塩害を受け、地震の揺れで引掛けの剣がとれてしまった瓦

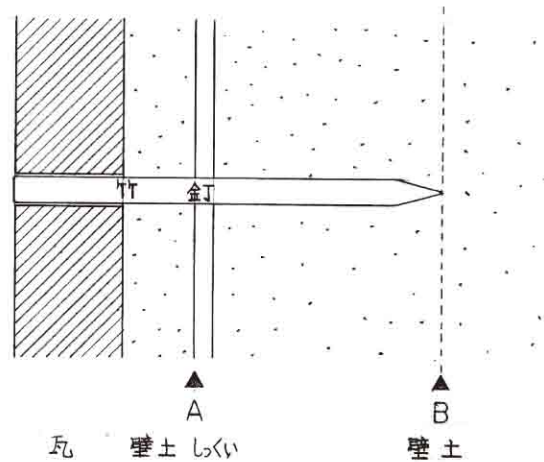
図1 なまこ壁断面図

震度6弱の揺れは、一時的にこの建物を大きく変形させたと思われる。桁行方向となる南面のなまこ壁は下塗り漆喰(図1)Aの部分にてずれるように落ちた。落ちた敷瓦の裏側には、厚さ5mm~12mm程度の壁土がしっかりと付着していて、瓦とこの壁土の粘着性は良いと思われた。建物の方に残った下塗り漆喰は、現在の接着剤と同じ扱いで使用されたものと思われるが、南面のなまこ壁は全てこの部分にて剥落しているので、この粘着性も被害原因の一つと考えられるであろう。又、この下塗り漆喰には、瓦施工時の割付の朱墨が打たれている事が確認できた(写真2)。

梁間方向となる西面のなまこ壁は、南面よりももっと深いところで(図1、B部分)下地の壁土部分を厚く付けたまま、丁度、差さっている竹釘のとがった先端部にてくずれ落ちていた。この西面の敷瓦に打たれた竹釘の多くは、折れずにほとんどのものが落ちた瓦に付いている事を確認した。

桁行に大きな力が加わればその軸組は変形して揺れ動く、しかし、なまこ壁は礎石の上端から施工された一体のもので動かず、両者のくい違いはA部分にズレを生じさせてはがれ落ち、梁間の西面については面が揺すられたために、一体となったなまこ壁はその重さによって、竹釘の先端部分で全体が倒れるようにくずれ落ちたのではないだろうか。

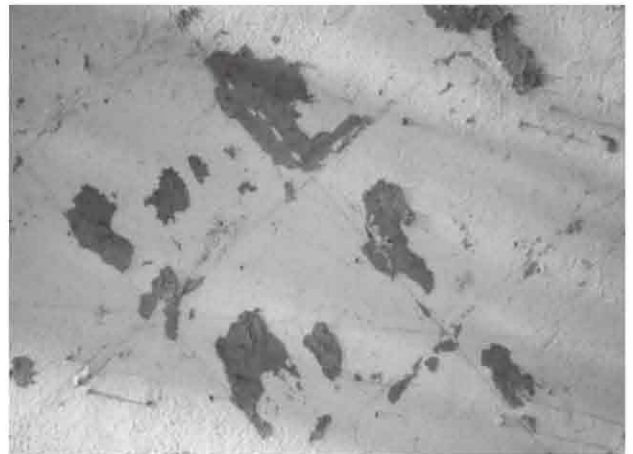
写真2 瓦の割付朱墨

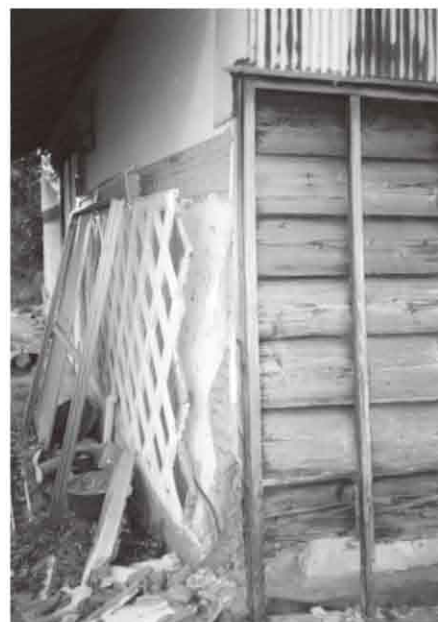
なまこ壁の敷瓦のサイズは258×258mm、厚さは18mmで四半敷きに張り付けられていて、瓦には8mm程度の曲りがあるため、裏側に付着の壁土厚さが一定ではない。四カ所に小さい穴が開けられ、この穴に竹釘を打ち瓦を取り付けている(図2)。その際に先ほどの壁土や、下塗り漆喰と一緒に使われている事がわかる。剥離した部分が大きく口を開き、これからくずれ落ちるであろうと思わしき部分も同時に見る事ができた(写真3)。ここでの竹釘は、落ちた敷瓦に折れずに着いていったもの、下塗り漆喰部分にて折れて一部が敷瓦に着いていき、折れたもう一部は土壁に残ったもの、そしていま一つは、折れずに元の長さで壁土に差さった状態でそのままの位置に残ったものと三種類があり、いずれの竹釘も太さ

写真3 剥落部分

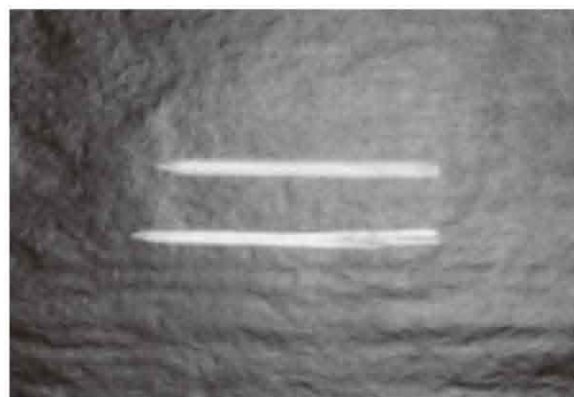
4mm、長さは70~85mm位(写真4)の大きさで皮付だった。

写真4 竹釘

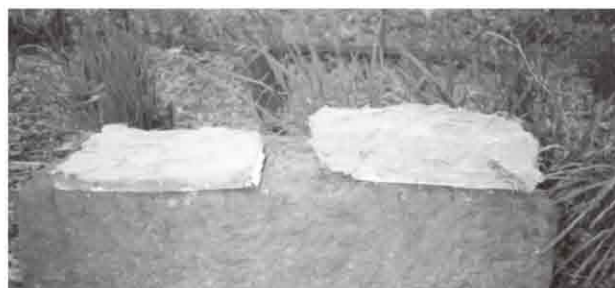
今回の地震において、その建物の建っている向きによって桁行方向に揺れたものと、梁間方向に揺れたものがあり、その事は被害に大きな違いを生じた。後者の、梁間方向に揺れた建物については大棟がくずれ落ちる等の被害が集中した。このことを踏まえて土蔵の屋根に視線を移した時、平部も大棟部も目立った被害は見当たらないので、おそらく桁行方向に揺れたものと考えられる。この土蔵のなまこ壁は桁行面も梁間面も、その被害を方向に左右されずに同じ様に受けているが、落ちたなまこ壁の厚さに両者の違いがあり、敷瓦の厚さを含めて計測すると桁行面は約30mm、梁間面では70~85mm(写真5)で残った土壁部分を見る時、感覚的には前者がはがれ落ち、後者はくずれ落ちたという感じがする。

写真5 崩落したなまこ壁の厚さ

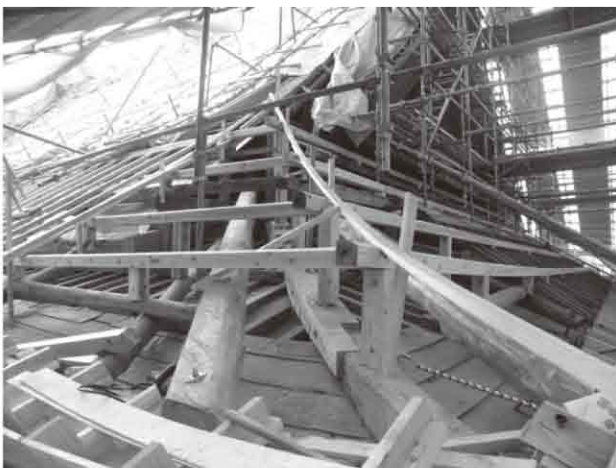
まず小屋裏調査を行なったところ特に隅部の小屋組が激しく腐朽しており小屋組みの補修工事から行なうこととした。特に北側は隅木が垂れ下がっており、材の補強に止まらず、これ以上軒先が垂れないようにはね木を入れた。

北西隅小屋組補修の様子

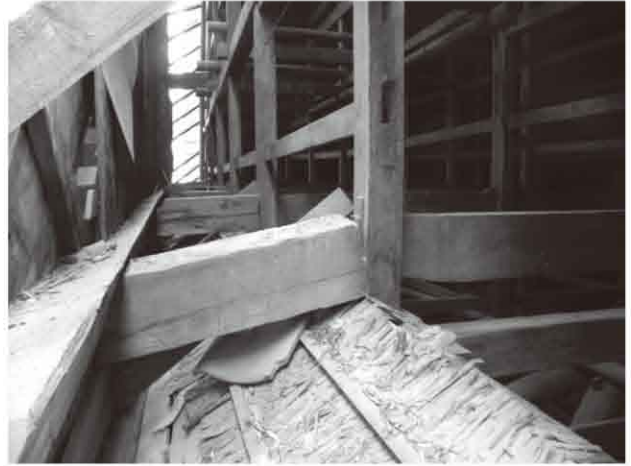
瓦下ろし、既存野地板の解体をしていくに従って東側前包みを支えている腕木が重さに耐えかねて折れていることが分かった。当初取り替える予定はなかったが、雨による腐食もひどく脱落の危険性もあることから木連格子と共に修復することにした。

前包みを支えていた腕木の様子

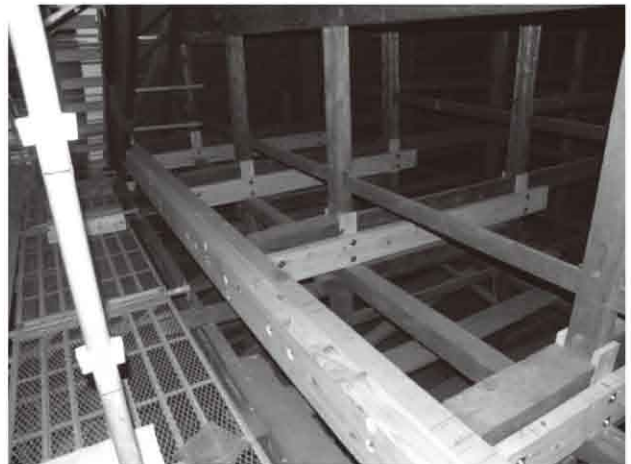
新規前包みと補強の様子
