特定非営利  
活動法人 静岡県伝統建築技術協会

## 駿河湾地震被害状況について 1

### J 形 (日本瓦) 瓦屋根の被害分析

## 駿河湾地震被害状況について 2

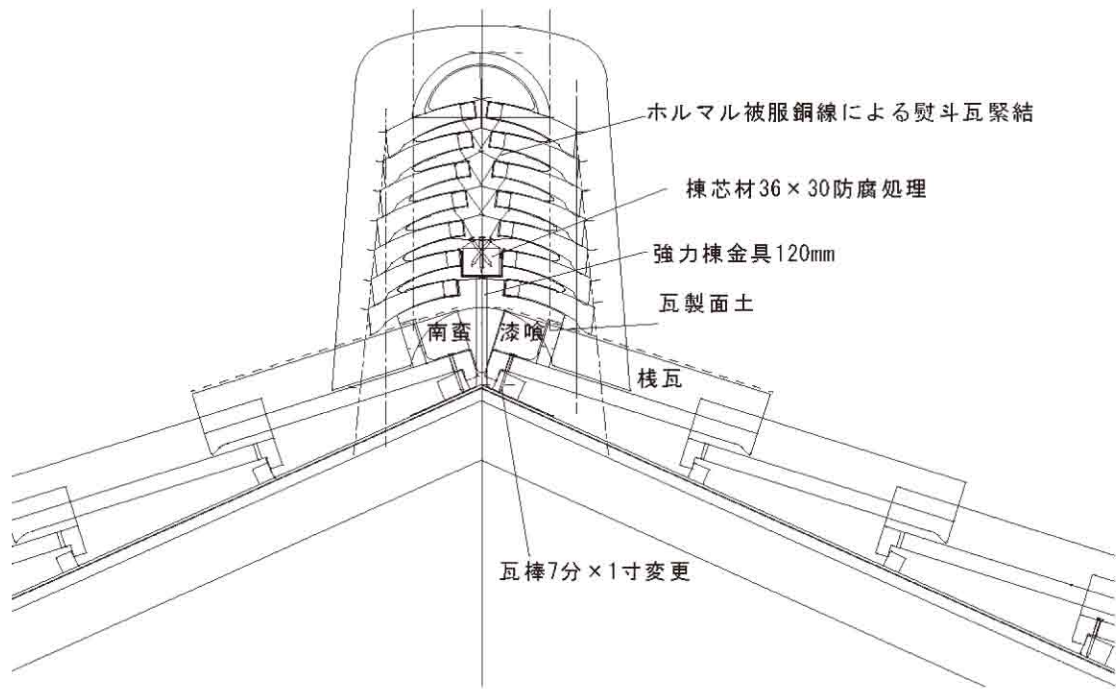
図2 瓦屋根標準設計・施工ガイドライン工法に準じた改良工法による棟内部の構造

以上の工法は、2001年8月に社団法人全日本瓦工業事業連盟による瓦屋根標準設計・施工ガイドラインに準じた工法である。この工法の棟内部の構造は、図2のようになった。

- (1) 熨斗瓦の銅線緊結は漆喰などのアルカリ性に耐性のあるホルマル被覆銅線を使用し、奇数の段数目は通して緊結、偶数の段数目も通して冠瓦（素丸）まで一体化して緊結する。
- (2) 瓦を保持する力に欠ける屋根土を棟内部に使用するのをやめ、棟内部の風化に耐性のある南蛮

- (3) 棟下に棧瓦の固定を強めるため、瓦棒を太いものに交換し棧瓦を釘打ちして地震による棧瓦の振れを少なくする。
- (4) 棟下地（真束）の代わりに強力棟金具を使用し棟芯材に銅線を緊結する。
- (5) 風化の早いプラスチック面土・漆喰面土はやめ瓦製の面土を使用する。

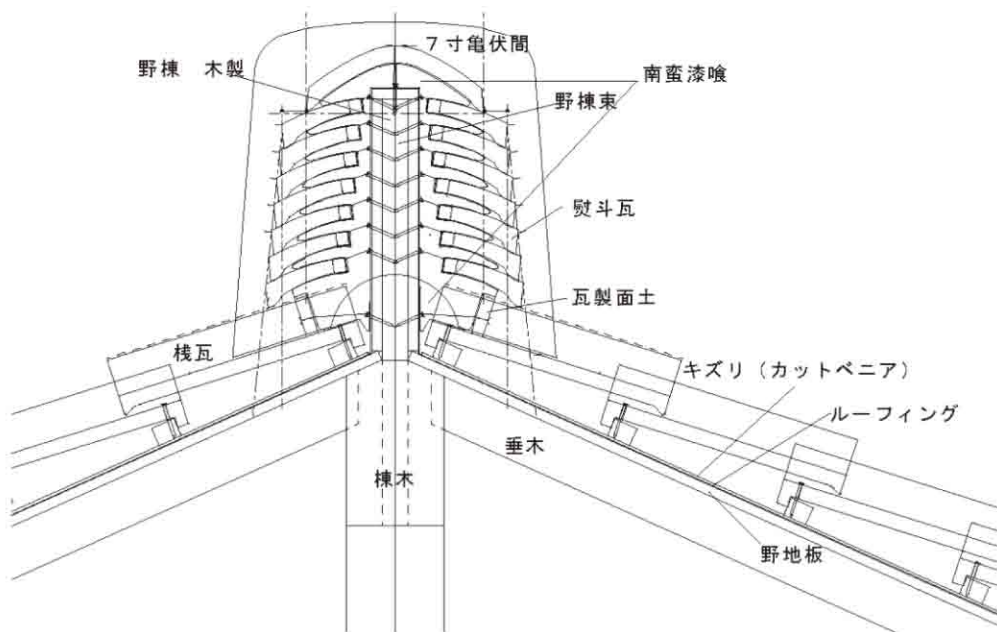
図3 熨斗瓦7段積み 耐震工法 提案図

の場合、どうしても大棟を熨斗瓦7段程度、積まないと納まりがよくない。棟の段数を多く高く積む場合は棟下地(真束)が必要であることがわかる。そのためには幅の広い冠瓦7寸亀伏間が必要である。(図3)

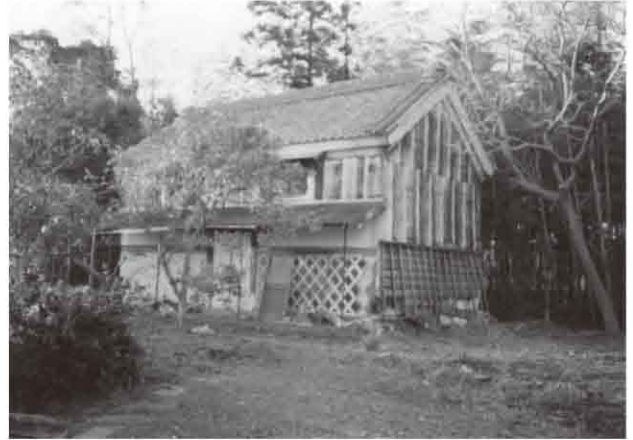
写真1 萩間川沿いの旧家の土蔵

萩間川沿いに建つ旧家の土蔵で、現在は無住となっている。桁行5間、梁間2間半の総2階建ての規模で比較的大きな土蔵だ。なまこ壁による高さ1.36mの腰壁を持ち、伊豆石と呼ばれる礎石の上に建っている(写真1)。

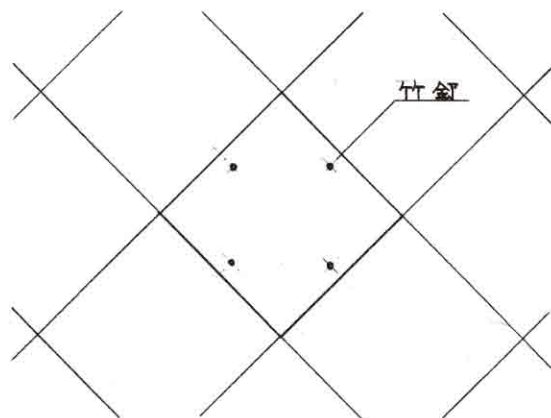
図2 竹釘位置

なまこ壁の敷瓦のサイズは258×258mm、厚さは18mmで四半敷きに張り付けられていて、瓦には8mm程度の曲りがあるため、裏側に付着の壁土厚さが一定ではない。四カ所に小さい穴が開けられ、この穴に竹釘を打ち瓦を取り付けている(図2)。その際に先ほどの壁土や、下塗り漆喰と一緒に使われている事がわかる。剥離した部分が大きく口を開き、これからくずれ落ちるであろうと思わしき部分も同時に見る事ができた(写真3)。ここでの竹釘は、落ちた敷瓦に折れずに着いていったもの、下塗り漆喰部分にて折れて一部が敷瓦に着いていき、折れたもう一部は土壁に残ったもの、そしていま一つは、折れずに元の長さで壁土に差さった状態でそのままの位置に残ったものと三種類があり、いずれの竹釘も太さ

4mm、長さは70~85mm位(写真4)の大きさで皮付だった。

梁間方向となる西面のなまこ壁は、南面よりももっと深いところで(図1、B部分)下地の壁土部分を厚く付けたまま、丁度、差さっている竹釘のとがった先端部にてくずれ落ちていた。この西面の敷瓦に打たれた竹釘の多くは、折れずにほとんどのものが落ちた瓦に付いている事を確認した。

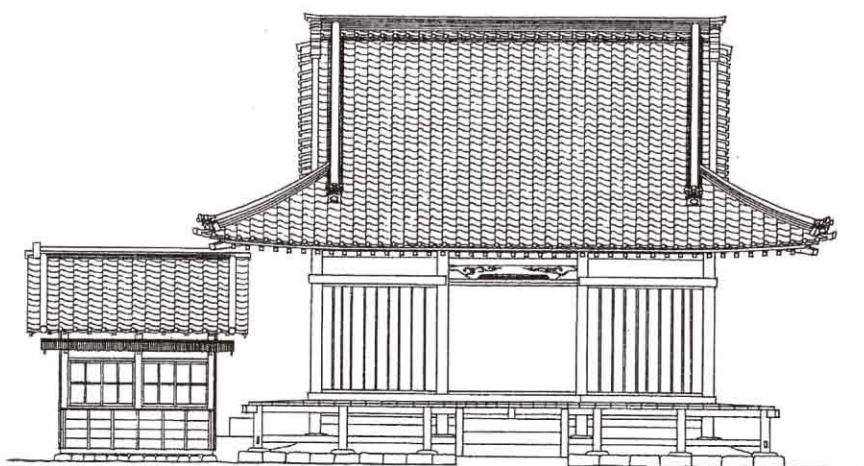
図1 修理前正面図 (南面)

昭和29年、下の広場に建っていたものを現在地に引き上げ、茅葺きであったものの小屋組を改変し、瓦に葺き替えたものである。

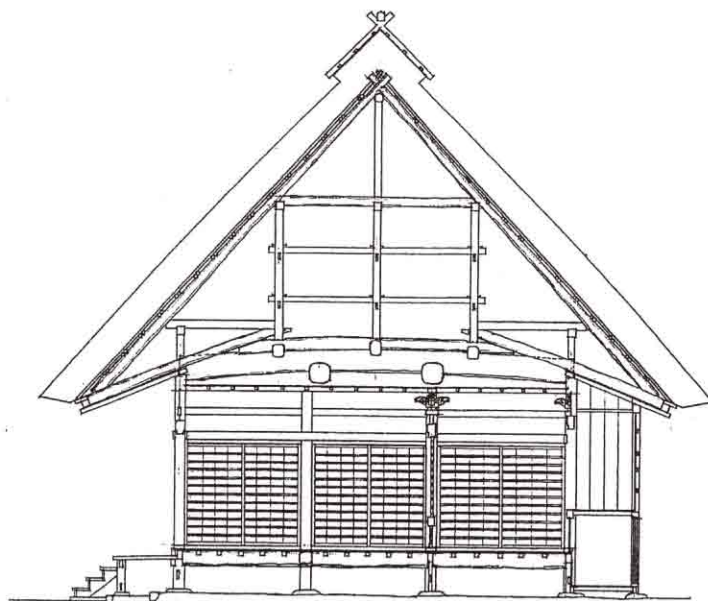
図3 推定復原断面図

問題は屋根、軒の出である。地元関係者から正面および両側面の切目縁は、堂内から走り出ると落ちそうで怖かったと聞いており、屋根を支える合掌(扱首)尻の穴が梁、桁の先端部にあるものと思われたが、現状調査の段階では見つけることはできなかった。解体工事が進捗し野地が除去され、小屋組が裸になると軒を支える桔木の先端部分に、今は所在不明となった合掌(扱首)尻の穴が発見され、穴底には微かに茅屑が残っている。

現場への道中に見える茅葺きに鉄板を被せた民家の屋根は、勾配が結構急である。果たして屋根勾配はどれくらいなのか? 幸いにも桔木先端にV溝状に彫られた穴の勾配墨が側面に微かに残っている。測ってみると正面および背面の南北方向の角度は1尺8分(47度)から1尺1寸5分(48度)、東西方向は1尺2寸4分(51度)から1尺3寸3分(53度)であることが分かった。これを振れ隅で上部に引き通していき、正面東西方向5尺、南北方向に3尺幅の棟を付けることとした。屋根葺材料は耐久性の上から、下地の垂木間に断熱材を施してカラーステンレス葺とし、隅部を蛤葺とした。

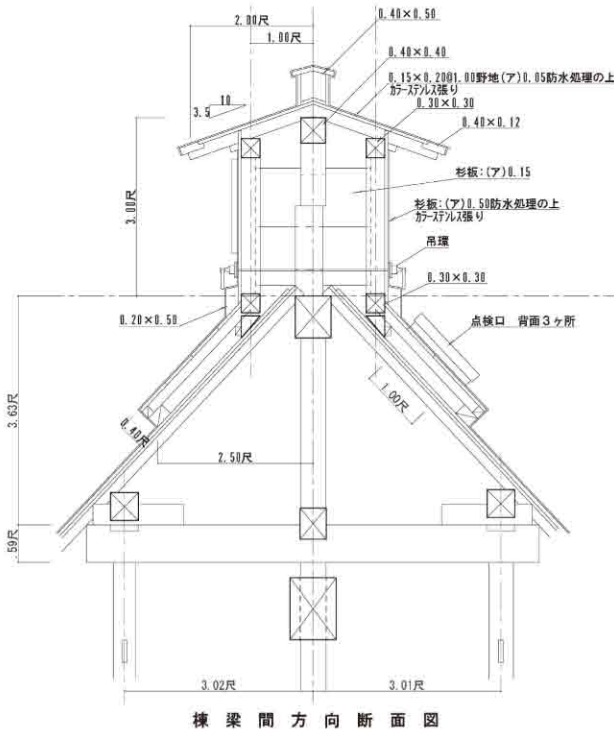
箱棟は瓦葺きに屋根替えされていて建立当初の姿は残っていなかったが、境内にある表門(平成19年度修理)

と建築時期が近いこと（文政2年（1819）建立）、又棟木周辺の調査の結果、表門の箱棟の構造と同じである痕跡がみられたので表門の姿形を踏襲することにした。

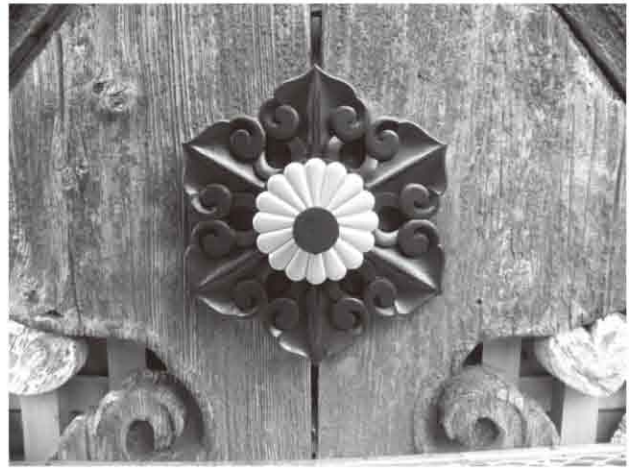
東面 六葉

また、東面の六葉が欠落していたため現存する西側の六葉を参考に復元した。

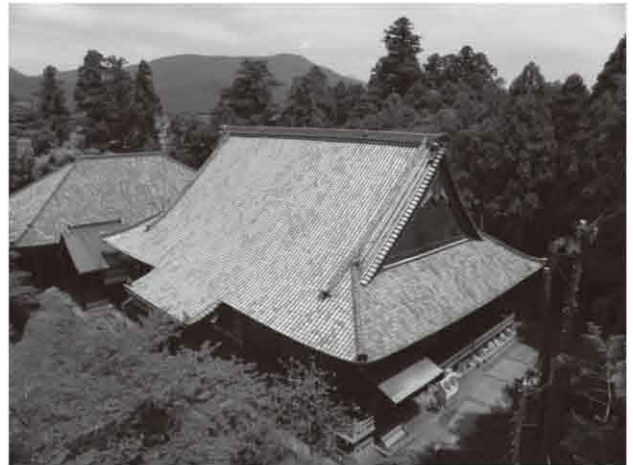
着工前

建立当初は茅葺きであったことが調査でもわかっているが現状は昭和36年に施工した瓦葺きであった。瓦の劣化損傷が大きくて以前から雨漏りがしており、今回耐震性・耐久性を確保する為にステンレス塗装鋼板一文字葺きへと屋根替えする運びとなった。

瓦下ろし、既存野地板の解体をしていくに従って東側前包みを支えている腕木が重さに耐えかねて折れていることが分かった。当初取り替える予定はなかったが、雨による腐食もひどく脱落の危険性もあることから木連格子と共に修復することにした。
